災害復旧事業によせて

平成16年災 野田川災害復旧助成事業について

与謝野町長
太田 貴美

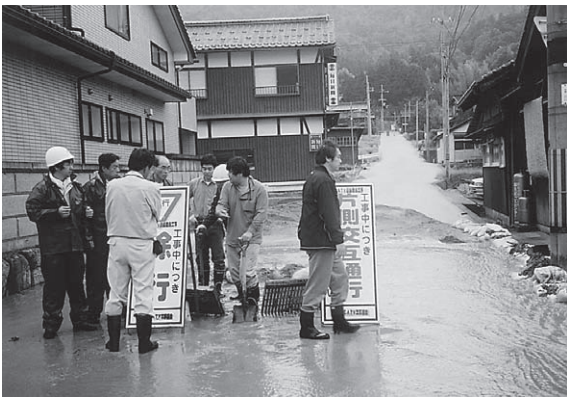
水路閉塞に伴う土砂の流出

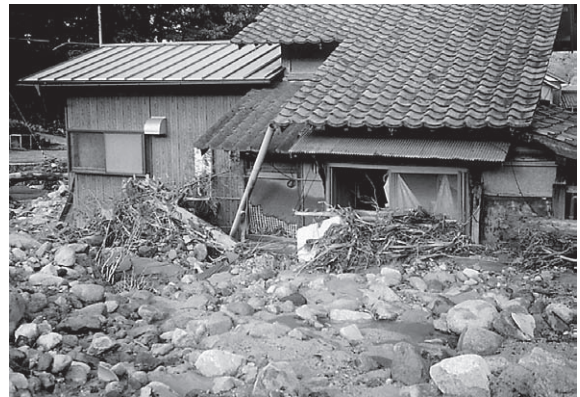
堤防決壊による家屋への土砂流入

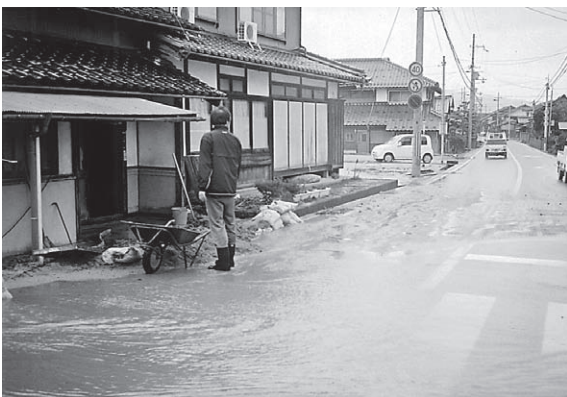
家屋への土砂流入

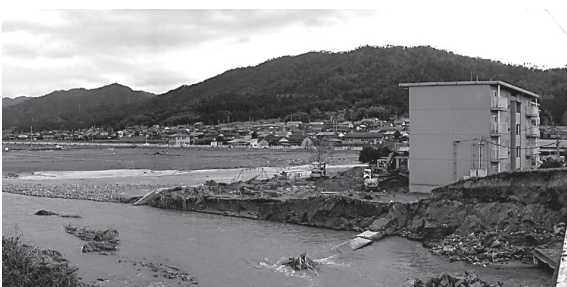
被災時（野田川堤防）

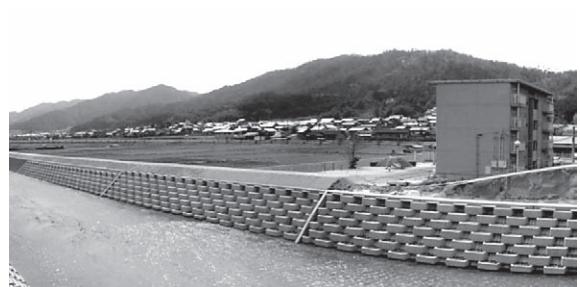
復旧後（野田川堤防）

工事内容：河積拡大

掘削工…河道拡幅

護岸工…掘削に伴う護岸施工

築堤…堤防高確保のための盛土

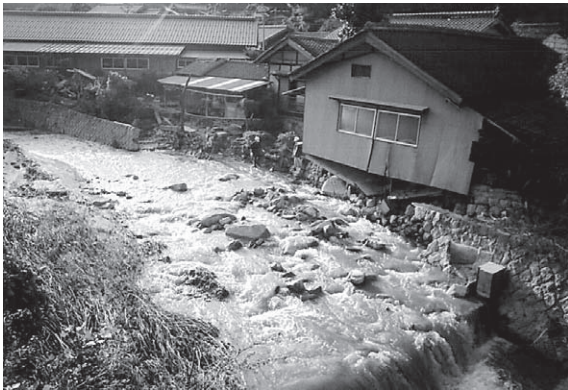
被災時（野田川上流部）

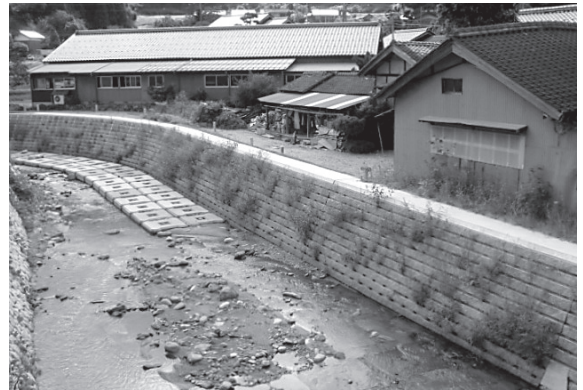
復旧後（野田川上流部）

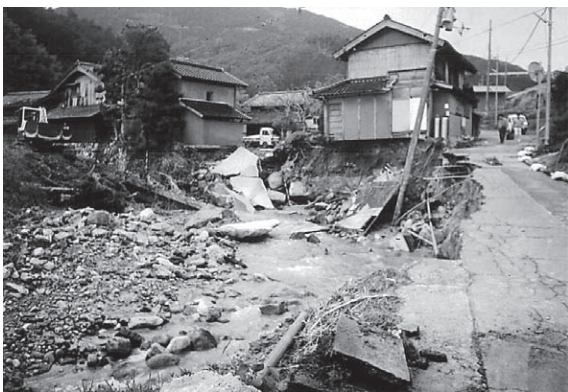
被災時（野田川上流部）

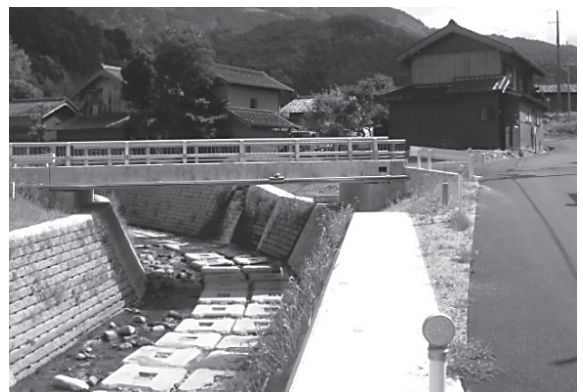
復旧後（野田川上流部）
