災害復旧技術専門家を岩手県一戸町に派遣

公益社団法人 全国防災協会

1) 地 先 名：岩手県二戸郡一戸町小鳥谷地先他

2) 災害状況：町道平糠線の道路本体流出1箇所
町道小繫平糠線道路本体損傷等1箇所

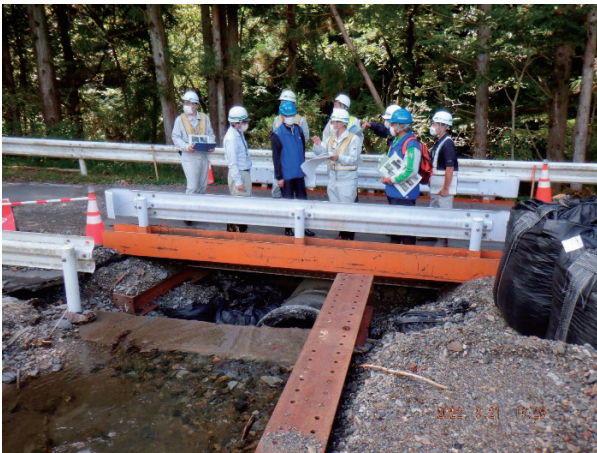
写真：町道 平糠線

損壊した管渠上部に仮排水管設置

○原形復旧の盛土+横断管（函）渠の外、橋梁、カルバート橋なども対象に最適な復旧工法を比較検討して下さい。以下、現復旧案に対して

○復旧案は原形復旧と呑口部の埋塞土砂撤去のみとなっていることから、被災原因の除去についても検討して下さい。

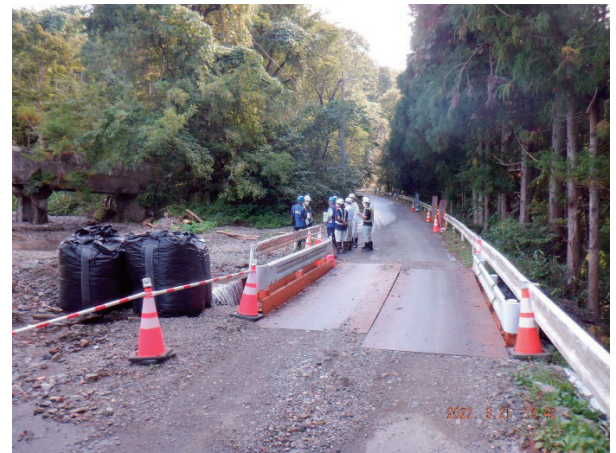
仮橋設置済

○現道位置に仮橋が設置されているので、施工時の交通確保を検討して下さい。

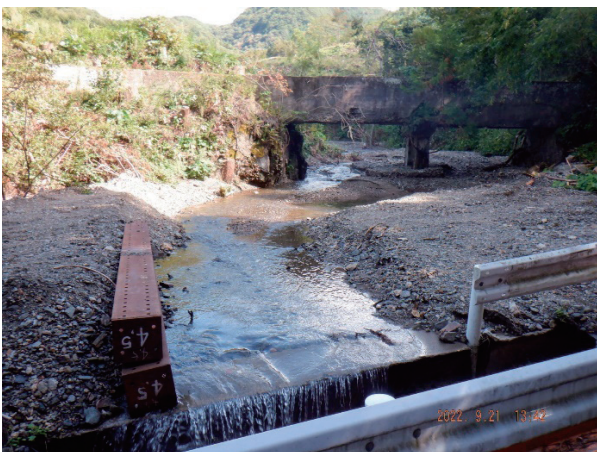
○被災原因は、沢（川）の異常出水による土砂流入で、管渠呑口が埋塞状態にあることから、復旧案の呑口部ブロック積から上流の埋塞土砂撤去を河川災で申請することを検討して下さい。

流入河川（沢）の埋塞状況

○河川災で埋塞土砂撤去を申請しない場合は、道路災で呑口部の埋塞土砂撤去に加え、土砂流入を防ぐ谷止め工や橋梁、カルバート橋など土砂が詰りにくい工法を検討して下さい。

○埋塞土砂撤去範囲と掘削勾配の根拠について整理して下さい。

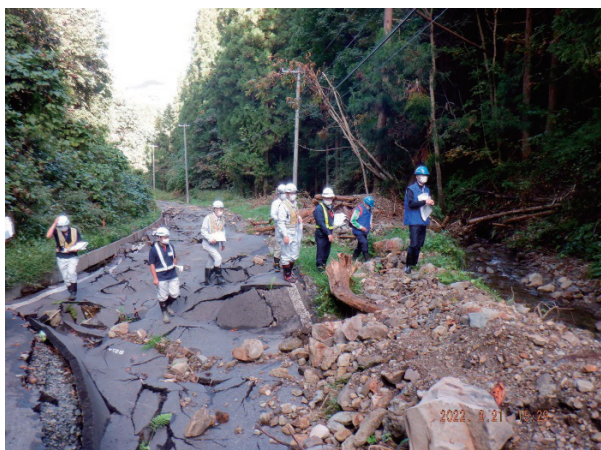
写真：町道 小繁平糠線

並行する河川から溢流箇所

○同じ原因による同じ災害の履歴を踏まえ、被災原因を除去する施設の申請を検討して下さい。

- 被災原因が並行する名子根川水衝部からの溢水および路盤への浸水によるものであることから、施設としては、例えば、路面高まで擁壁（ブロック積・重力式等）を施工し、パラペット等で溢流水位まで嵩上げすることで溢水および浸水を防止。
- 施設高となる溢流水位は、名子根川の痕跡等から説明資料の整理が必要。
- 河川からの浸水防止目的の「止水壁」と側溝との関連性を整理し、「止水壁」を申請する場合は必要性の整理が必要。
- 法面崩落箇所は、法面对策・待受擁壁等の必要な対策工の申請も検討して下さい。
(法面被災 2 箇所。被災法面は民地のため用地取得の検討も必要)
- 横断管渠の閉塞土砂撤去の申請も検討して下さい。
- 主たる被災が路面と側溝であることから、適用除外とならないよう路盤の被災深と復旧厚を説明できるよう整理が必要。併せて舗装構成を説明できる資料を準備して下さい。
- 全幅で復旧する理由の整理が必要。例えば、打音等で空洞判定の実施など。
- 健全箇所（中抜区間）と被災箇所（申請区間）の区別化の理由の整理が必要。
- 路盤に水が浸入し舗装が浮いた写真があれば状況説明資料としてなお有効。
- 今回の豪雨による被災であることが判る被災前状況の説明資料が必要。特に終点側工区は写真が在ればベスト。

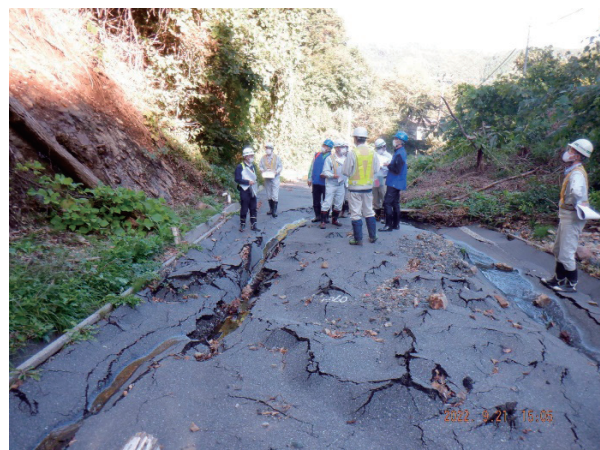
被災状況の確認

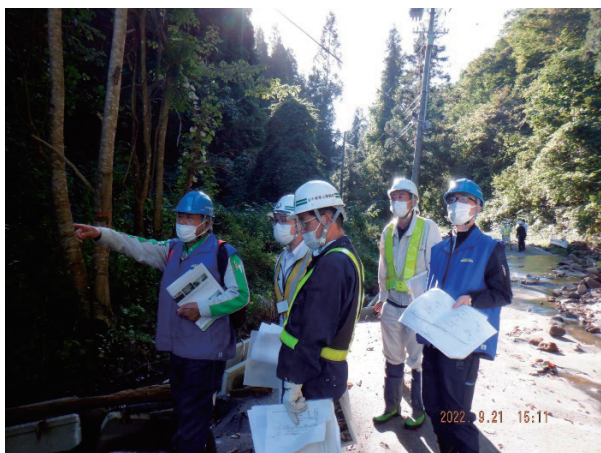
被災状況の確認
